## Identifikasi Tercampurnya Minyak Lumas dengan Air pada Carter Cargo Oil Pump Turbine di MT. Nectar

**Abstract.** This study examines a crucial problem that occurred on board the MT. Nectar, namely air contamination in the lubricating oil of the Cargo Oil Pump Turbine (COPT), which is a critical system in supporting the download and unloading process of crude oil. This contamination resulted in a significant decrease in pump performance, increasing the risk of malfunction that impacts equipment safety and the operational efficiency of the ship. This problem not only has a technical impact, but also requires proper maintenance management handling. Using a qualitative approach through direct observation, interviews with crew members, and documentation studies of the maintenance and operation history of the lubrication system, this study analyzed the root cause using the SHEL (Software, Hardware, Environment, Liveware) model and Fishbone Diagram. The analysis results indicate that the main causes of contamination are leaks in the labyrinth seal, inadequate condenser vacuum, and wear on metal bearings due to suboptimal lubrication. To address this problem, the study recommends impro

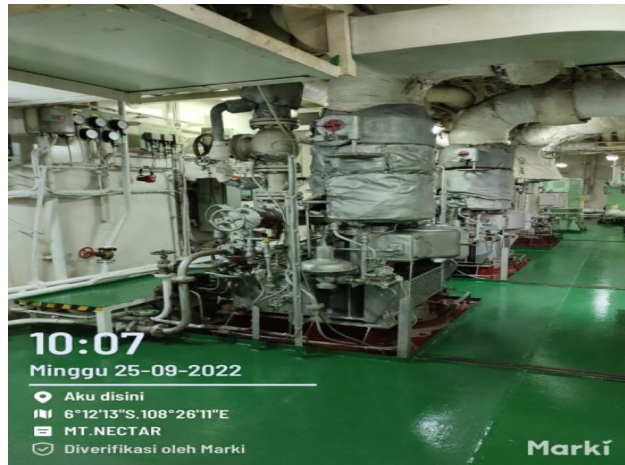
**Gambar 1.** *Cargo Oil Pump Turbine*

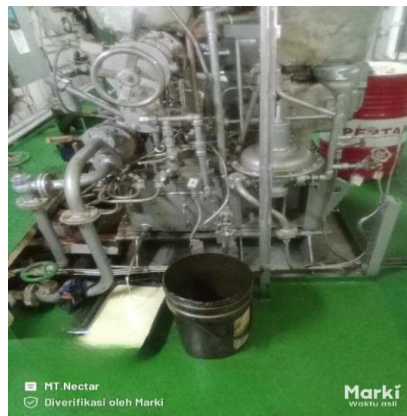
Pemeriksaan langsung menunjukkan bahwa oli pelumas dalam *carter* mengalami perubahan warna menjadi putih keruh dan berbusa, mengindikasikan pencampuran air dengan oli. Kondisi ini menyebabkan tekanan pelumas menurun dan suhu pelumas meningkat, yang berdampak pada tidak stabilnya kinerja pompa. Berdasarkan data yang dicatat pada *logbook*, kejadian ini telah berulang dalam beberapa pelayaran sebelumnya, namun belum ditangani secara menyeluruh.

**Gambar 5.** Kondisi Carter COPT

- a) Penggantian komponen rusak, seperti *labyrinth seal* dan *metal bearing*, sesuai siklus *overhaul*.
- b) Penerapan prosedur inspeksi pelumas menggunakan alat deteksi kadar air (*moisture content tester*) sebagai bagian dari program perawatan rutin.
- c) Penambahan sensor kelembaban pada carter atau sistem pelumasan untuk pemantauan *real-time*.
- d) Peningkatan pelatihan teknis kru, terutama tentang sistem pelumasan dan cara mendeteksi tanda awal kontaminasi.
- e) Integrasi pemeriksaan sistem pelumas dalam *Plan Maintenance System* (PMS) dan pelaporan digital untuk memastikan tindakan preventif terdokumentasi dengan baik.

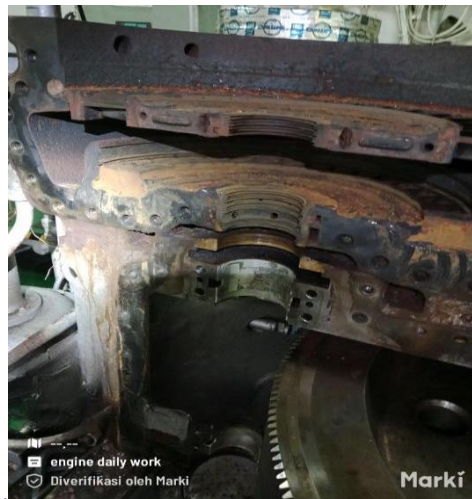
Pemeriksaan fisik menunjukkan bahwa labyrinth seal pada sistem turbin mengalami keausan, menyebabkan terjadinya kebocoran uap air ke dalam carter. Selain itu, metal bearing menunjukkan gejala aus sehingga memperbesar celah antar komponen. Sistem kondensor juga tidak mampu menciptakan vakum maksimal, sehingga sebagian uap air kembali ke jalur pelumasan. Kondisi ini secara keseluruhan memperbesar potensi kontaminasi pelumas oleh air, yang berdampak langsung pada penurunan kinerja sistem pelumasan.

**Gambar 4.** *Labirynt seal*

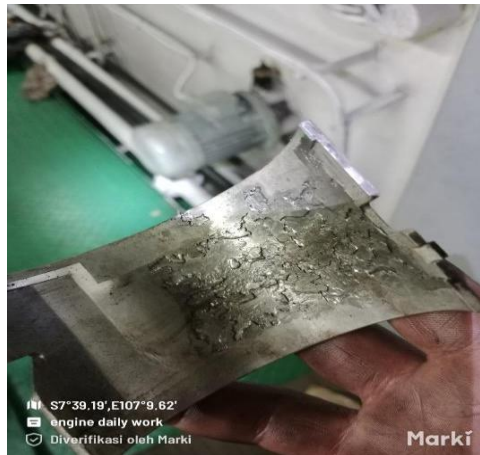
**Gambar 5. Metal Bearing**
